EL PAISAJE VITIVINÍCOLA. IDENTIFICACIÓN Y CARACTERIZACIÓN. Mendoza, Argentina¹

RESUMEN

El artículo condensa los avances de una primera etapa de identificación y caracterización del *paisaje del vino* desde su condición de bien patrimonial, en el Área Metropolitana de Mendoza. Se busca evaluar su potencialidad como recurso, fundamentar su valoración como paisaje cultural a partir de los usos nuevos adquiridos o los antiguos que se mantienen dentro del marco de un desarrollo local sostenible. También, ampliar la mirada de las categorías de bienes arquitectónicos con la de paisaje y de *sistemas patrimoniales*, para potenciar su conversión como recurso cultural, y facilitar la interpretación y valoración turística.

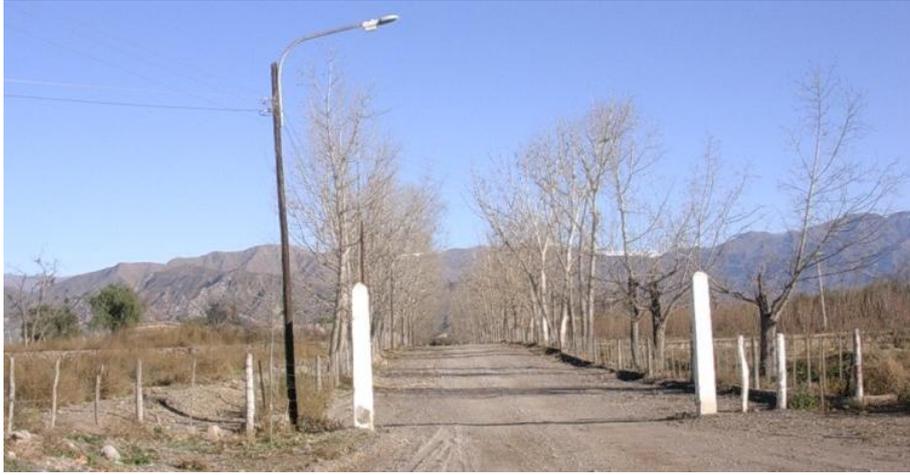
Foto 1

El casco de la hacienda está retirado 530mts de la calle de acceso, se encuentra rodeado de terrenos cultivados con viñas, olivos, frutales, como también incultos con vegetación autóctona, en menor escala. La foto de abajo muestra el camino de acceso visto desde el frente de la propiedad.

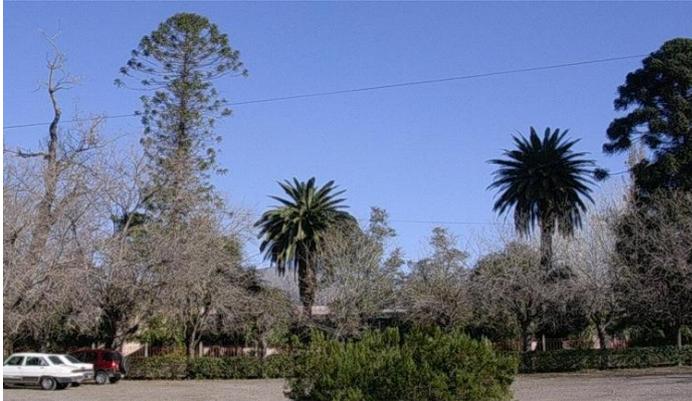
Foto 2

Las unidades funcionales que componen el establecimiento y que se observan en la actualidad son: un casco de hacienda organizado en torno a un espacio central en donde se ubican la casa patronal (reconstruida inmediatamente después del terremoto de 1861) de estilo correspondiente a la arquitectura vernácula del siglo XIX con un pequeño jardín; la casa del administrador y las oficinas de la administración (construidas en 1910) de estilo neoclásico tardío; el oratorio de estilo neogótico (destruido por el terremoto y reconstruido a principio del siglo XX); viviendas para la servidumbre donde también se encuentran talleres y depósitos de estilo arquitectura vernácula siglo XIX y restos de los antiguos corrales y tambo. La foto siguiente corresponde al espacio central del casco de la hacienda:

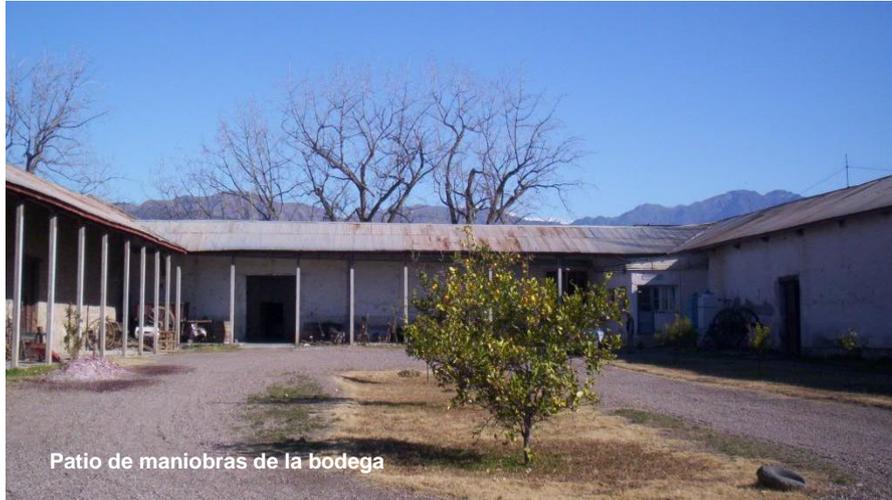
Foto 3

Detrás del conjunto edilicio organizado en torno al espacio central de la hacienda se ubica la bodega vitivinícola, cuyos cuerpos productivos también se disponen en torno a un patio de maniobras. Las naves, que datan de 1856 y 1896, poseen estilo poscolonial; las de principios del siglo XX tienen características de arquitectura vernácula del siglo XX. La superficie cultivada se encuentra a su alrededor. La foto que observamos a continuación corresponde al patio de maniobras y a los dos cuerpos productivos de bodega más antiguos como se observan en la actualidad:

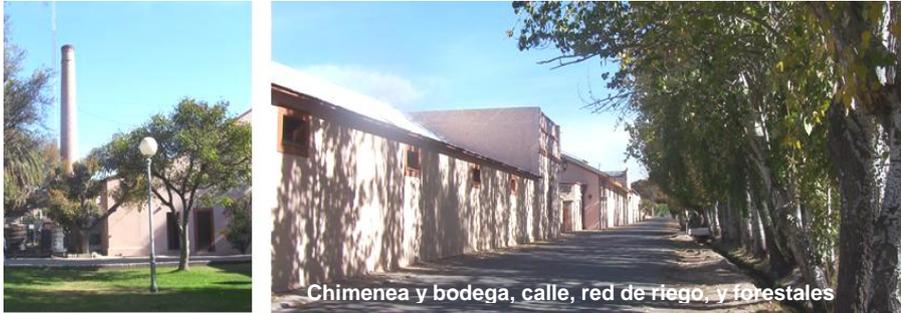
Fotos 5

características materiales y organización de los edificios y elementos que componen los establecimientos (bodegas, casas patronales, chimeneas, etc.); las casas patronales en relación con los jardines; y viviendas para obreros en relación con los establecimientos; y viviendas rurales en las viñas junto a los caminos. A continuación mostramos algunos de estos elementos en las siguientes fotos de Bodega La Rural ubicada en el Carril Montecaseros en Coquimbo:

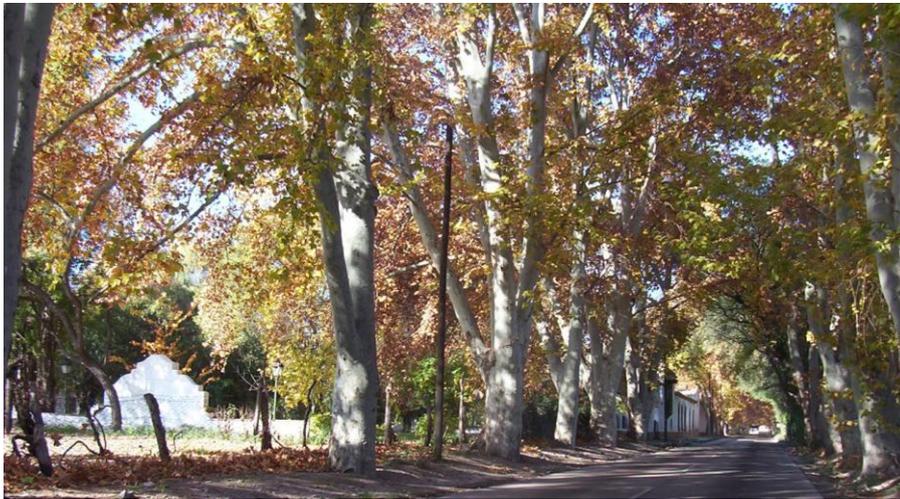
Foto 6

En ciertos tramos, estos árboles entrecruzan las ramas superiores formando verdaderos túneles otorgando sombra y fresco en verano y se tiñen de colores ocres en otoño, como podemos observar en la foto de calle Urquiza con álamos carolinos en el acceso a Bodega familia Di Tommaso.

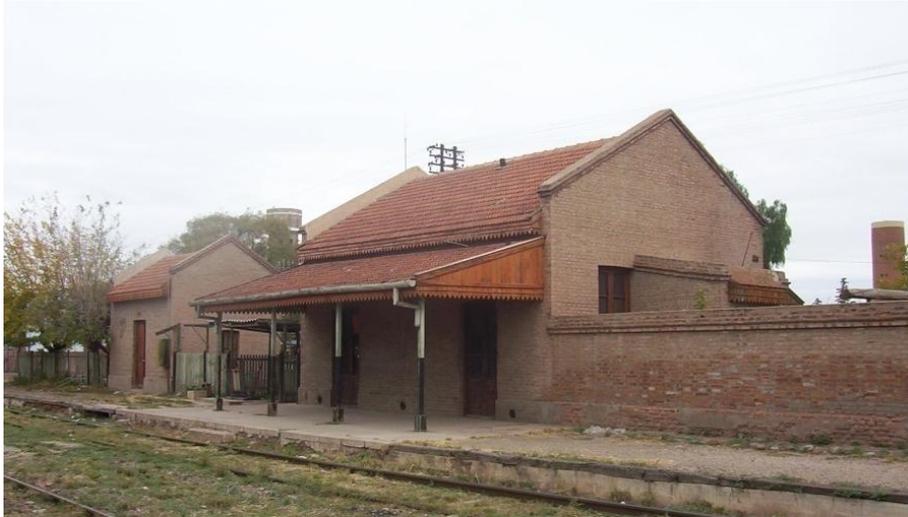
Foto 7

La ubicación de la bodega en el predio posee un lazo directo con las redes de circulación caminera y ferroviaria. Esta última se encuentra en la actualidad en desuso. La mencionada conexión surge porque la bodega necesita ingresar materia prima para elaborar y/o fraccionar vino y distribuir rápidamente el producto terminado en los centros de comercio y consumo; es por ello que los establecimientos de esta época se encuentran a escasos metros del camino de acceso. A su vez, estos requerimientos motivaron que muchos de los grandes conjuntos vitivinícolas tuvieran sus propios ramales de ferrocarril que llegaban hasta las bodegas para traer materia prima y efectuar la expedición del vino a granel a los centros de consumo. Un testimonio de esta época en el paisaje actual es la estación de ferrocarril Coquimbito junto las bodegas aledañas que antiguamente presentaban sus propios ramales.

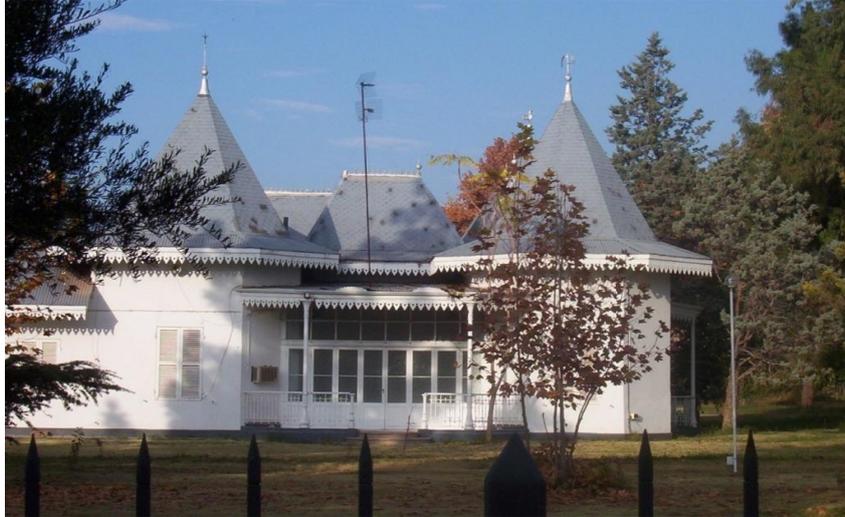
Foto 8

El tipo de cultivo intensivo de la vid requirió de trabajo y control constante, lo que generó la necesidad de la instalación tanto de los propietarios, como de obreros en los establecimientos. Las casas patronales se vincularon con la zona productiva del establecimiento, pero a su vez mantuvieron su independencia. Éstas, desde un principio, poseyeron jardines y huertas, pero con el transcurrir de los años los establecimientos de mayor jerarquía las construyeron rodeadas de jardines que las jerarquizaban en el entorno y, a su vez, permitían la separación de las funciones productivas de las del habitar dentro del establecimiento. Un claro ejemplo de esta característica es la casona patronal de la antigua bodega La Superiora en el distrito de Russel, en el carril Espejo, cuya foto observamos a continuación:

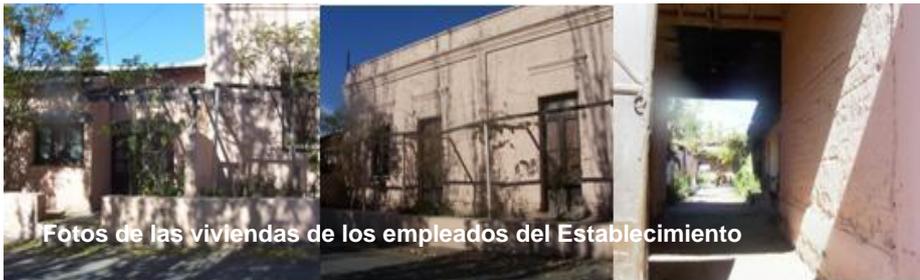
Fotos 9

En cambio, no todos los establecimientos poseyeron viviendas para obreros. Esto ocasionó que se fueran originando caseríos, pequeños poblados cercanos a las bodegas en las márgenes de los caminos que brindaban servicios a los trabajadores. En el caso de bodega La Rural el establecimiento contaba con viviendas para obreros y trabajadores de diferentes categorías, cuyas fotos mostramos a continuación:

Fotos de las viviendas de los empleados del Establecimiento

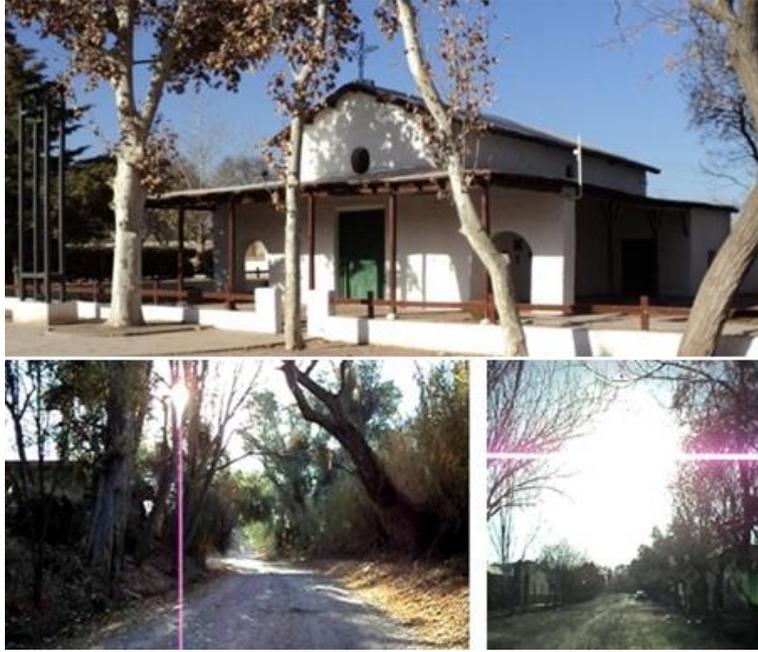
Fotos 10

La zona con características de la primera etapa de crecimiento vitivinícola es donde se ubica la capilla del Rosario y sus inmediaciones. En torno a ella, se ha desarrollado un pueblo agrícola, cuyo centro tiene características de poblado lineal y las construcciones poseen rasgos de arquitectura vernácula del siglo XIX y XX. Los árboles se encuentran en las márgenes de las calles, y las viñas junto a plantaciones de olivos y frutales ocupan el espacio cultivado. La bodega Flichman es un establecimiento fundamental en el desarrollo de esta zona. A continuación mostramos una foto de la Capilla del Rosario en la actualidad y calles características del lugar y el centro del poblado.

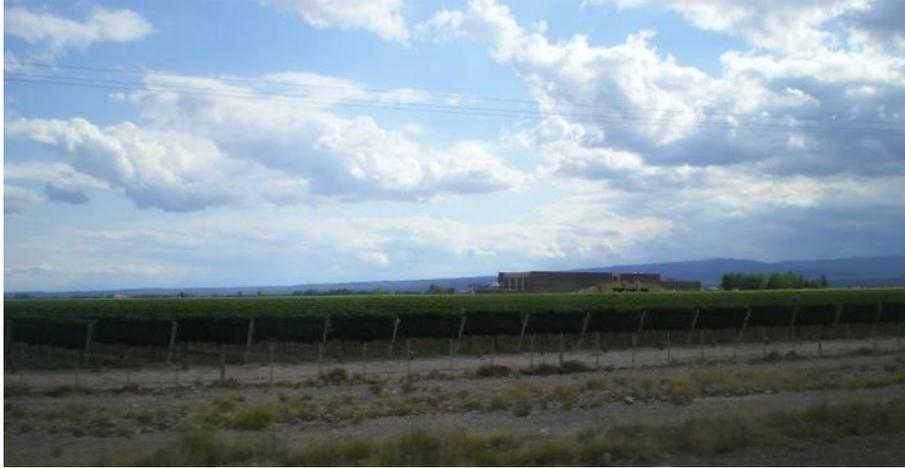
Foto 12

Las bodegas se localizan alejadas de las vías de circulación y se encuentran rodeadas de viñedos, cuyo riego es generalmente por goteo o aspersión.

A continuación mostramos la foto de Bodega Séptima y sus viñedos en la Ruta N°7, que nos permite detectar características del paisaje del vino correspondiente a la segunda modernización.
